RD 906 à Saulieu

Le Département a engagé 180 000 € pour la réparation d'une buse d'un ouvrage d'art

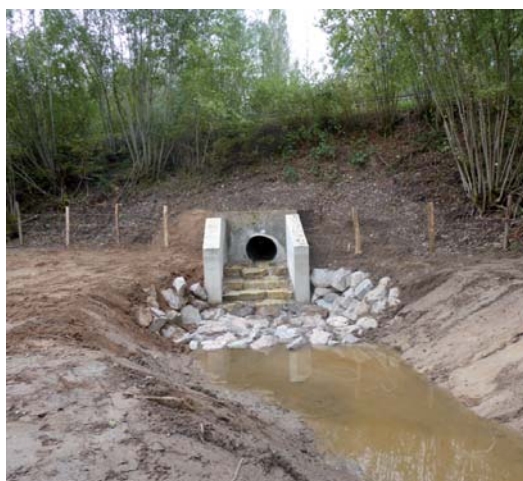
L'ouvrage, situé à proximité de deux étangs, permet le franchissement d'un ruisseau dit « de Saulieu » et le rétablissement des écoulements assuré par le tunnel. Le Département a procédé à des réparations sur une buse située sous la RD 906 près du « hameau de Chaumont » à côté de Saulieu. Les travaux ont consisté à renforcer l'ouvrage qui présentait des fissures au niveau de sa voûte.

L'ouvrage, long de 28 m a une ouverture de 2 m, comportant une voûte béton. Il présentait une fissure en clef de voûte sur la plus grande partie de la longueur de la voûte, soit environ 24 m.

- Le renforcement de l'ouvrage par la mise en place d'une nouvelle buse interne ainsi que l'aménagement des extrémités amont et aval.

La tête aval comporte un enrochement permettant de stabiliser la fosse d'érosion.
