RD 115 à Marcheseuil

Le Département a engagé 200 000 € pour la réparation d'un ouvrage

Le Département a réparé le pont de franchissement du « Liernais » situé sur la RD115 entre les communes des Bordes et Marcheseuil.

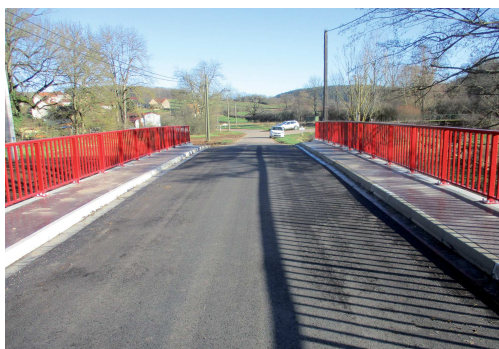
Après travaux

L'ouvrage est en maçonnerie de pierres granitiques long de 19 m avec une seule voûte franchissant le cours d'eau du « Liernais ». Un élargissement en béton armé (côté amont et aval) a été construit dans les années 1940. Le pont est équipé de deux trottoirs, de garde-corps métalliques, de murs en retour de chaque côté du pont.

- . Réfection des équipements de l'ouvrage et étanchéité générale
- . Reprise du fond du lit de l'ouvrage
- . Remplacement des garde-corps de l'ouvrage
- . Reconstruction dalles des trottoirs
- . Nettoyage et réparation des encorbellements en béton
- . Réfection de la chaussée sur l'ouvrage et sur ses rampes
- . Reprise et confortement des appuis en maçonnerie (nettoyage, réparation, rejointoiement, épinglages...etc)
- . Création des murets de continuité de trottoir hors ouvrage
- . Réalisation de la couche de roulement
