RD 977 bis à Mont-Saint-Jean

Le Département a engagé 210 000 € pour la réparation d'un pont

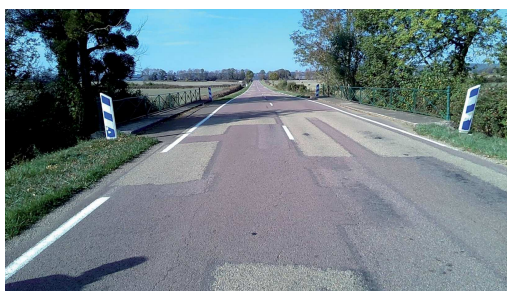
Avant travaux

L'ouvrage est un pont-arc en maçonnerie datant des années 1930-1940 avec une voûte plein cintre composée de pierres. Des travaux d'élargissement ont été effectués sur l'ouvrage par l'ajout d'une structure en béton armé.

- . Réfection de l'étanchéité du pont et des trottoirs
- . Réparation des encorbellements en béton
- . Pose de bordures adaptées à l'ouvrage existant
- . Reconstruction des trottoirs
- . Confortement des appuis en maçonnerie
- . Changement des garde-corps
- . Rejointoiement des maçonneries
- . Réfection de la couche de roulement
